PROJEKT ARCHITEKTONICZNO-BUDOWLANY (ANEKS)

| NAZWA INWESTYCJI | Remont tarasu zewnętrznego ogrodowego w ramach zadania pn. „Remont elewacji budynku pałacu” |
| ADRES INWESTYCJI | Dom Pomocy Społecznej im. hr. Eligiusza Suchodolskiego w Gościeradowie 23-275 Gościeradów, Folwark 20 |

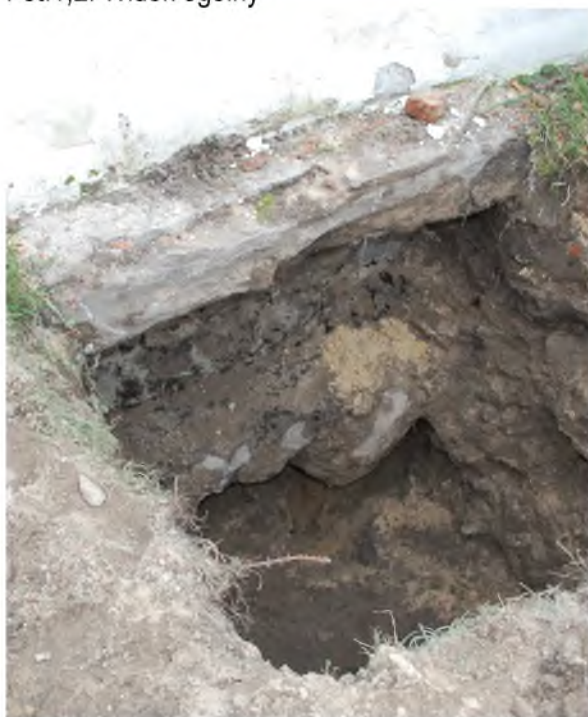
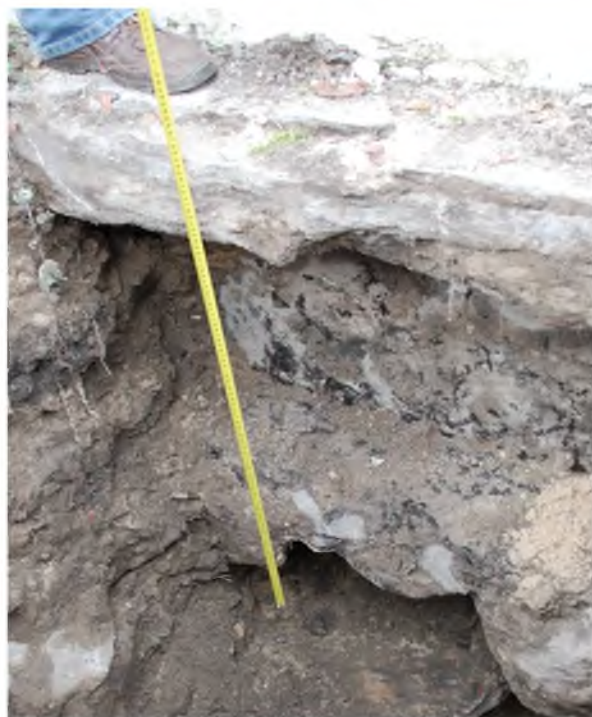
Nie stwierdzono uszkodzeń ścian fundamentowych, co mogłoby wskazywać na zmniejszenie nośności. Stan techniczny fundamentów średni. Po odkopaniu fundamentów stwierdzono natomiast że mur fundamentowy ma nierówną powierzchnię. Zwłaszcza na poziomie -1,50 do -1,20m od poziomu terenu odsłonięty mur z kamieni polnych jest bardzo nierówny, brak izolacji pionowej.

Fot.3,4. Ściana fundamentowa – brak izolacji przeciwwodnych; nieregularny kształt muru

• **izolacja pionowa** – w celu ochrony muru przed destrukcyjnym działaniem wody należy wykonać całkowicie nową izolację pionową od zewnątrz na całej powierzchni muru, od poziomu dolnej krawędzi ławy fundamentowej do górnej krawędzi łączącej ścianę z płytą tarasu oraz mury studzienek okien piwnicznych (z obu stron).

Po odkopaniu ścian fundamentowych, stwierdzono, że ściany w poziomie muru kamiennego mają bardzo nierówną powierzchnię (wystające głązy z lica muru). Wykonanie skutecznej izolacji pionowej bez wyrównania powierzchni ściany byłoby bardzo trudne, bez pewności szczelności takiej izolacji. Należy zatem przed wykonaniem izolacji wykonać warstwę wyrównującą oraz dociskową.

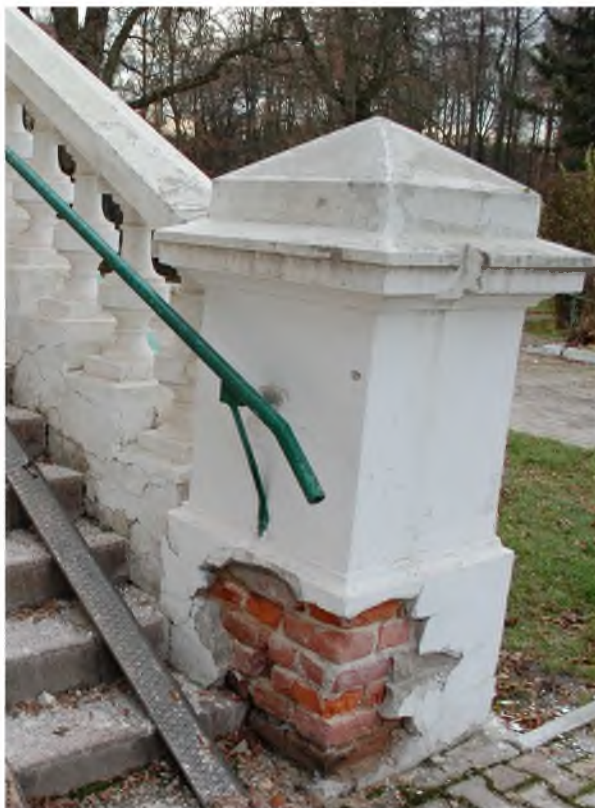
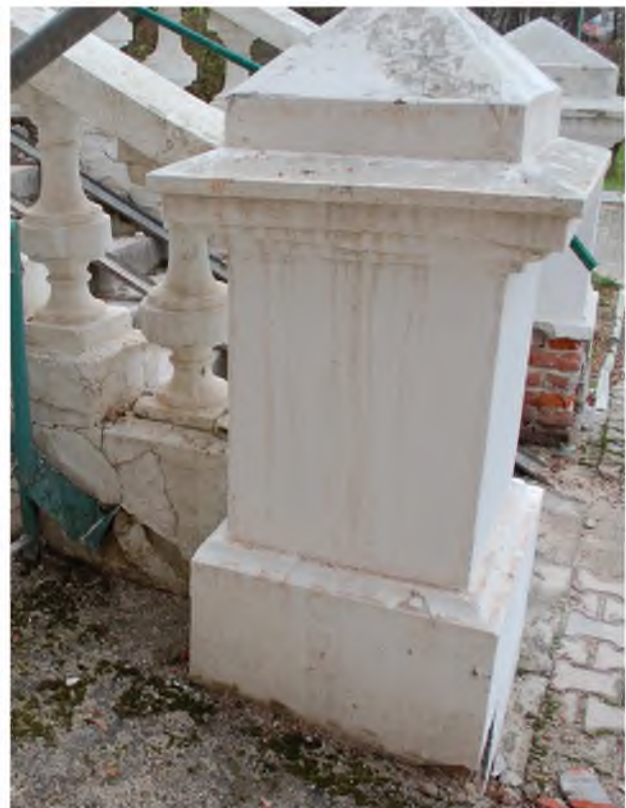
Elementy murowanej balustrady (słupki, belki poziome, wyprofilowane zdobienia czapek, tralki) posiadają liczne spękania i odspojenia tynku. Kilka słupków oraz w strefie cokołowej występują głębsze ubytki cegieł oraz spoin.

Fot.6,7 Słupki balustrady, dolne

- naprawę murów poprzez uzupełnienie, wymianę zmurzałych cegieł (dotyczy głównie słupków balustrady), wymianę zmurzałych fug ścian, wyrównanie zewnętrznej powierzchni muru,
- wykonanie kompleksowo nowych izolacji przeciwwodnych (poziomej oraz pionowej),
- wykonanie tynków renowacyjnych w miejsce zawilgoconych i zniszczonych istniejących tynków,
- wykonanie nowych powłok malarskich,
- wentylacja - zaleca się montaż wentylatora wywiewnego mechanicznego wspomagającego obecną wentylację grawitacyjną pomieszczenia piwnicznego.

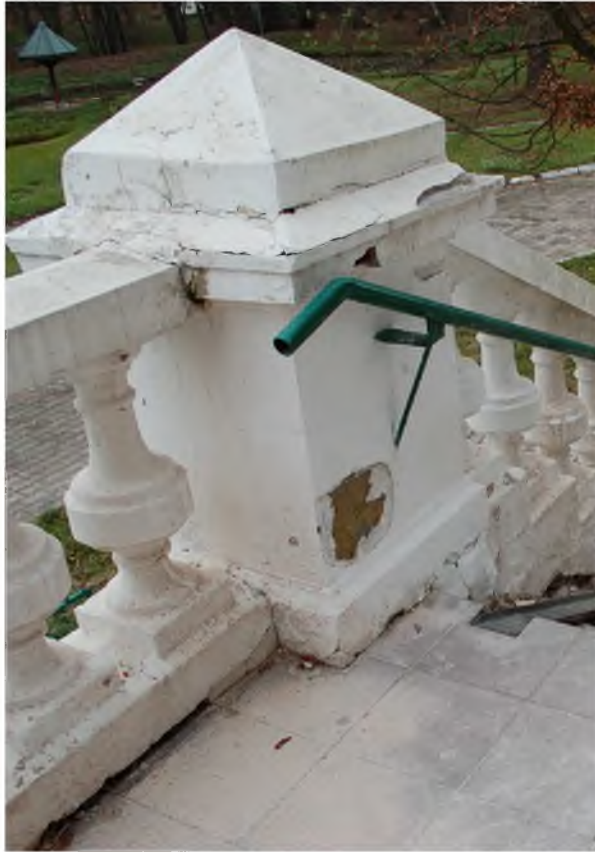
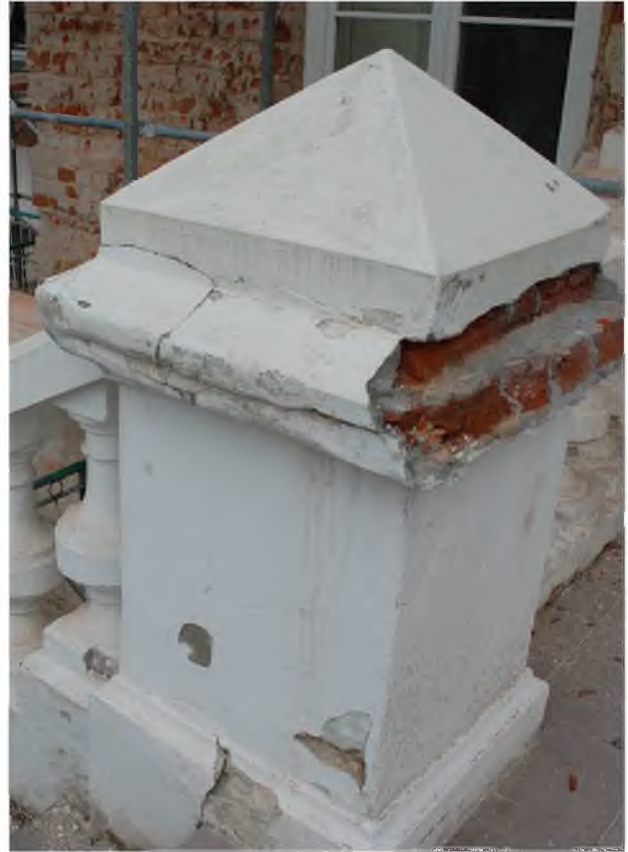
Fot.8,9. Słupki balustrady, góme

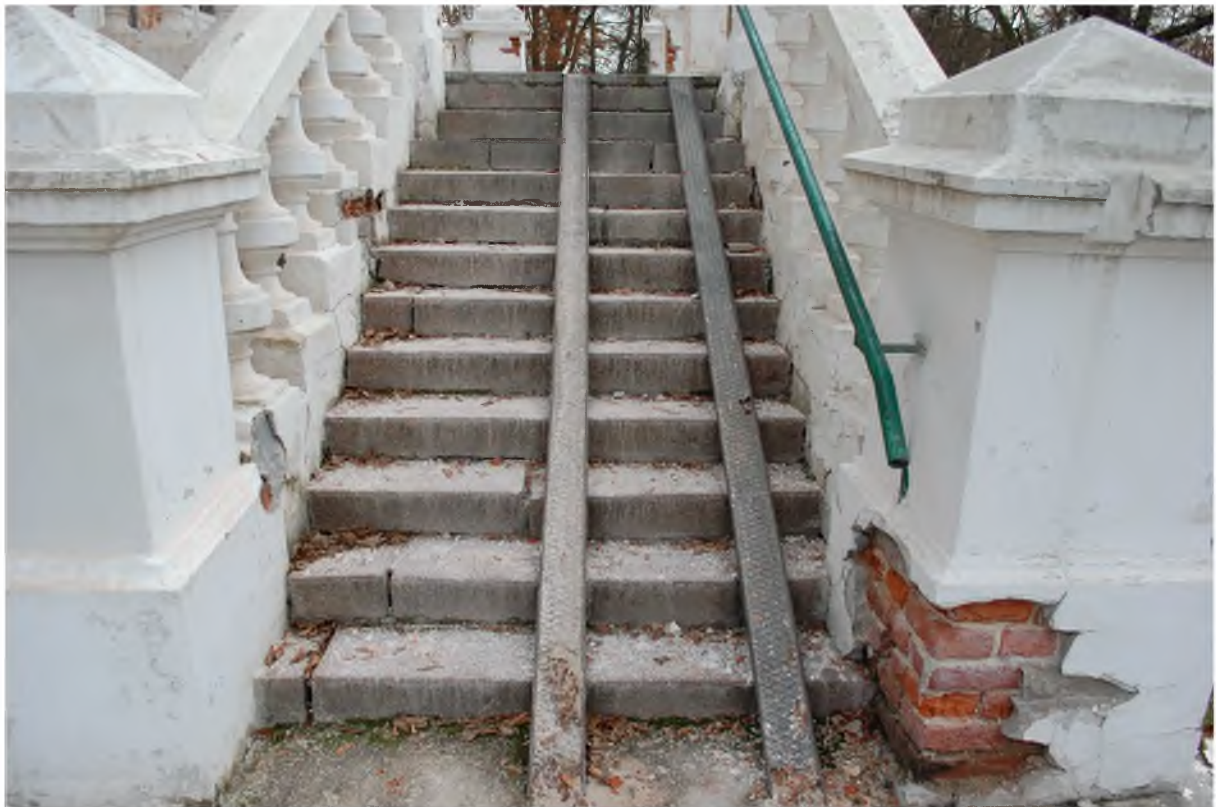
Stan posadzki, zwłaszcza schodów należy uznać jako niezadowolający. Kamienne stopnie osadzone są nierówno, fugi są zmurszałe, częściowo wypłukane. Płytki na tarasie posiadają miejscowe ubytki, spękania. Niedrożne są także otwory, usytuowane w dolnej części murka balustrady, służące odpływowi wody opadowej z powierzchni posadzki na zewnątrz tarasu.

Fot.10 Schody – strona północna

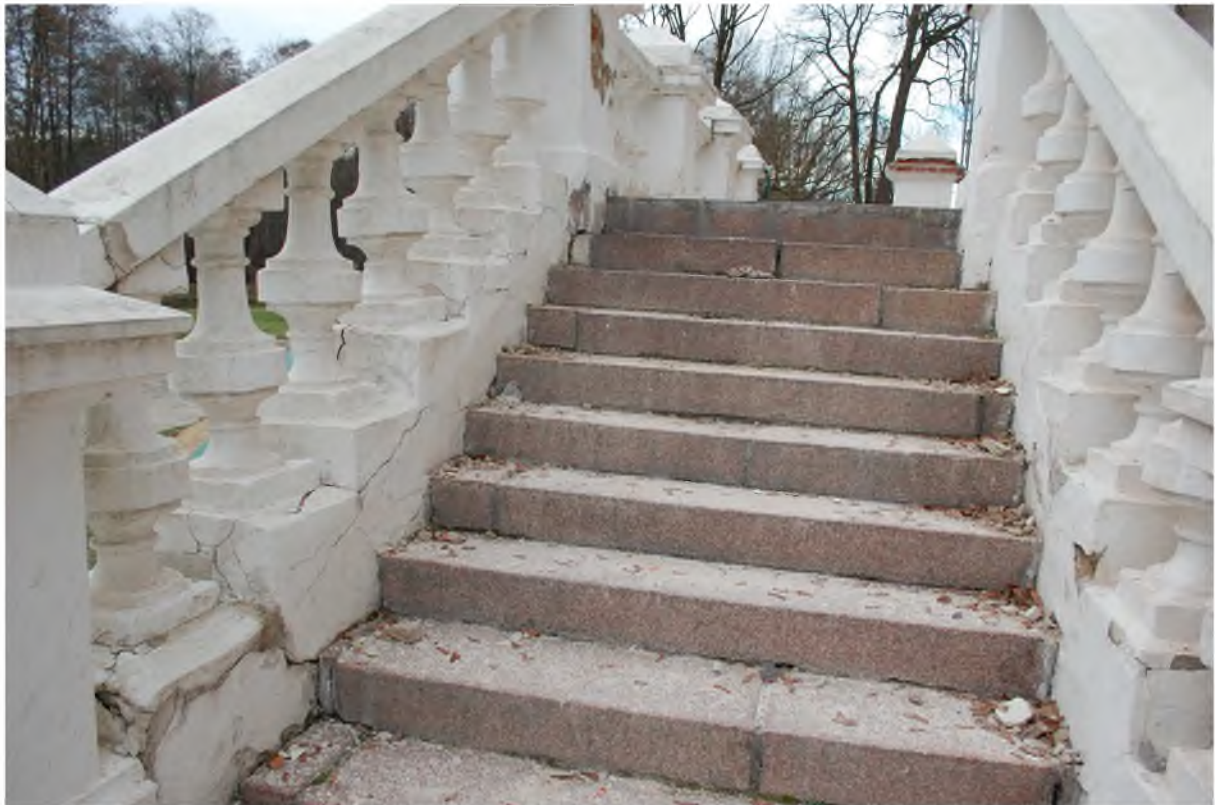
Fot.11 Schody – strona południowa

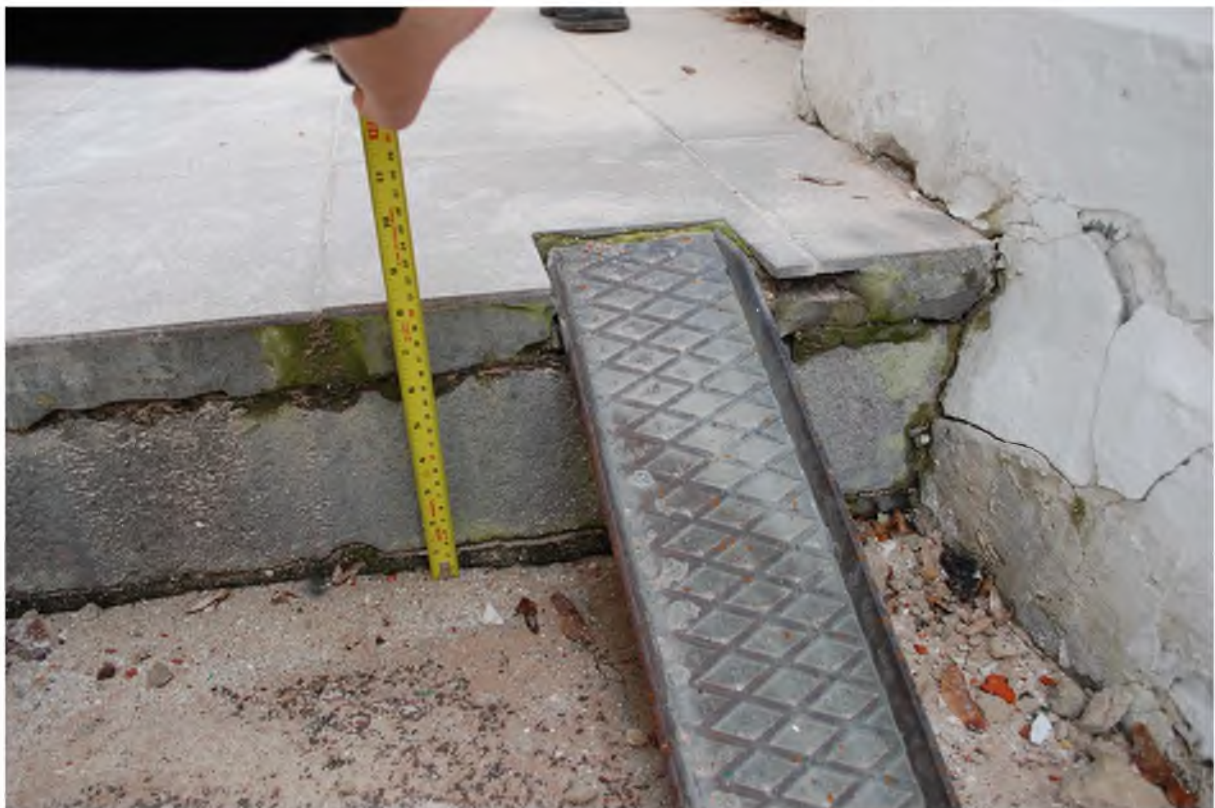
Fot.12 Schody – posadzka tarasu

Z uwagi na występujące zacieki na suficie należy stwierdzić, że izolacja pozioma podposadzkowa tarasu jest uszkodzona. Również prawdopodobnie brak izolacji poziomej pod okładziną schodów z bloków kamiennych powoduje silne zawilgocenie murów. Naprawę izolacji poziomej należy przeprowadzić zatem kompleksowo uwzględniając także naprawę (wymianę) schodów z bloków kamiennych.

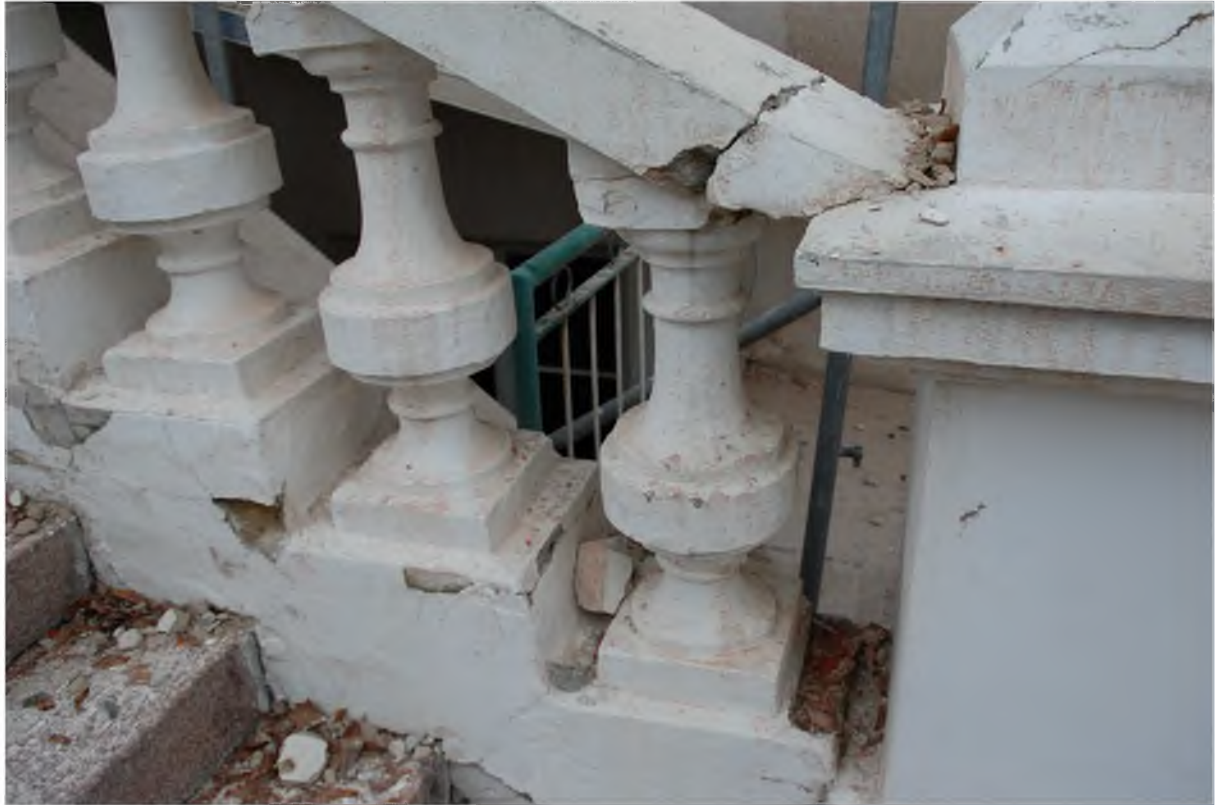
Fot.13 Balustrada – uszkodzenia murowanej poręczy

Naprawę elementów betonowych balustrady (poręcze, tralki) wykonać stosując system renowacji powierzchni betonowych. Do reprofilowania i wypełniania ubytków o głębokości do 40 mm użyć zaprawę naprawczą np. ASOCRET-FM40V. Elementy mocno uszkodzone wymienić na nowe, odwzorowując pierwotne wymiary, kształt i fakturę powierzchni.

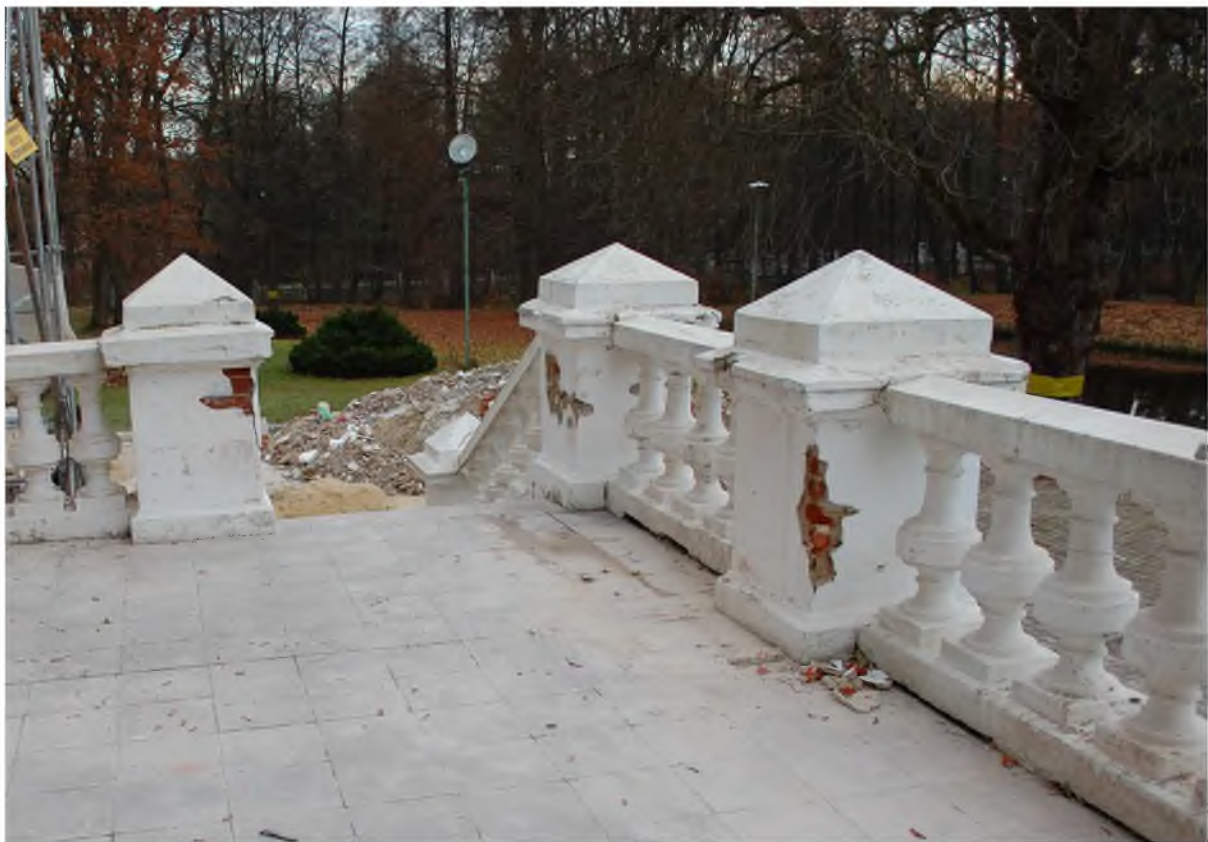
Fot.14 Balustrada – uszkodzenia słupków

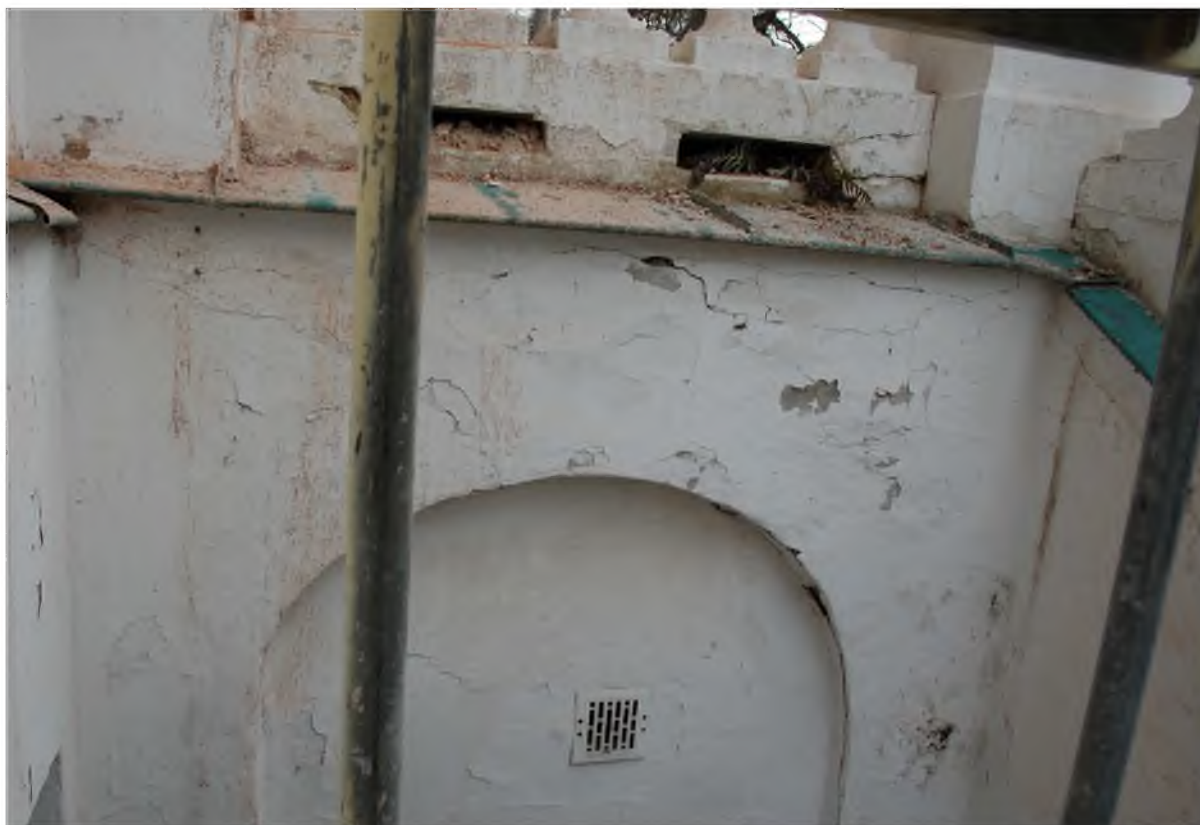
Obróbki blacharskie są w stanie złym. Połączenia są nieszczelne, blacha powyginana, co

powoduje zatrzymywanie się i spływanie wody po powierzchni tynku, oraz niszczenie w miejscu mocowania obróbki. Blacha malowana farbą olejną – widoczne są złuszczenia farby i miejscowa korozja blachy.

Wentylacja grawitacyjna typu Z pomieszczenia piwnicznego jest nieskuteczna o czym świadczy brak ciągu.

Fot.15 Ściana północna tarasu. Nie drożne odpływy; obróbki blacharskie; wentylacja w ścianie

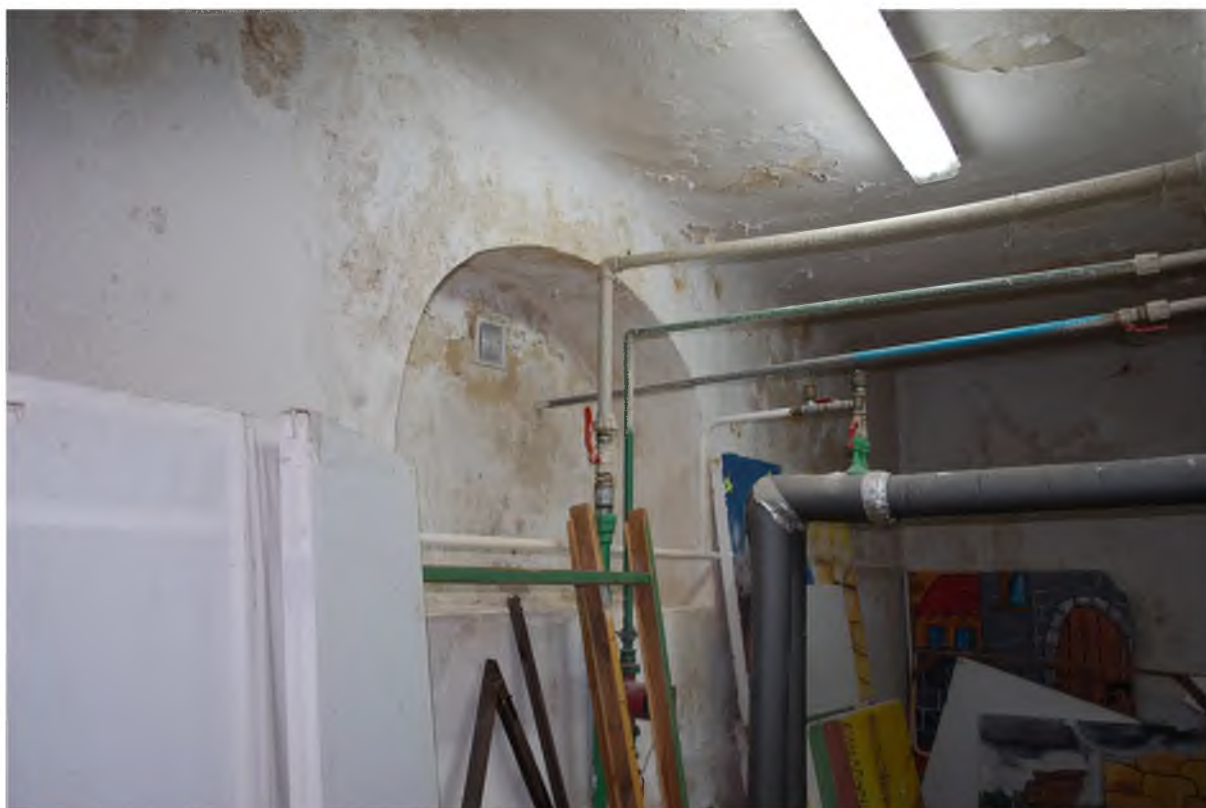
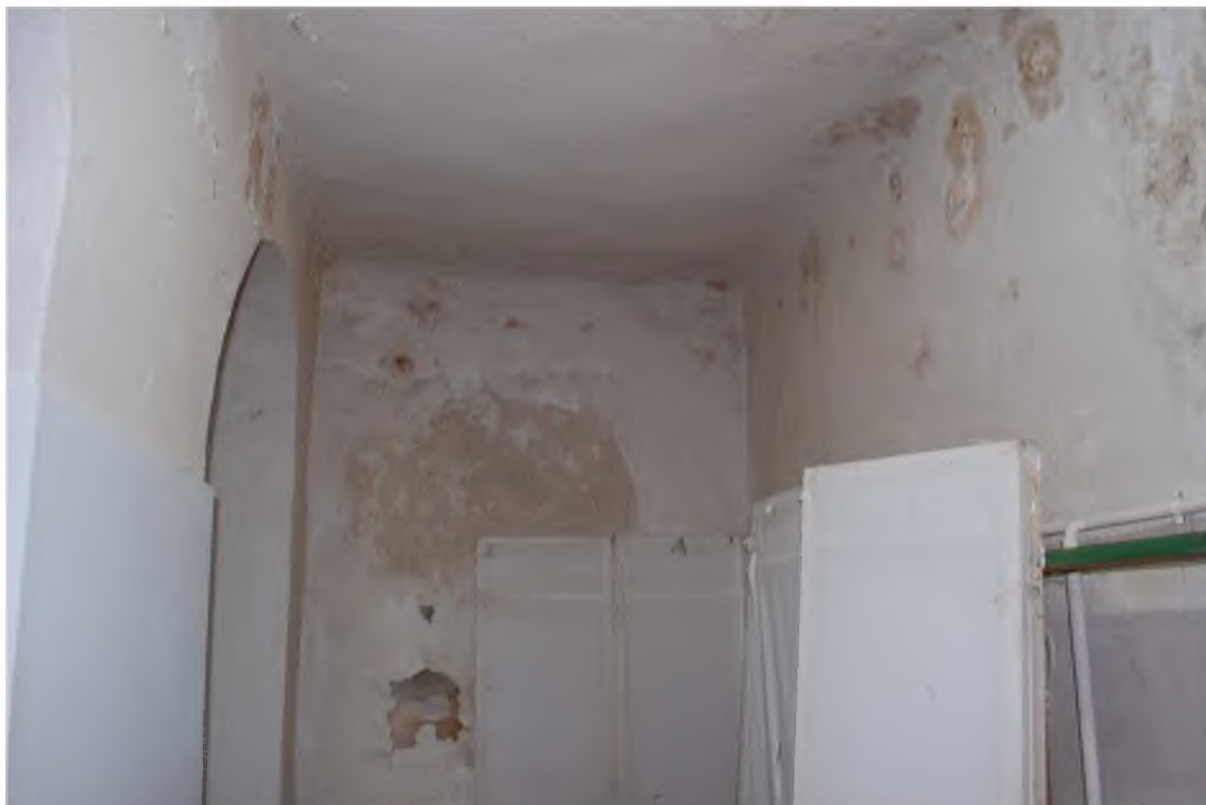
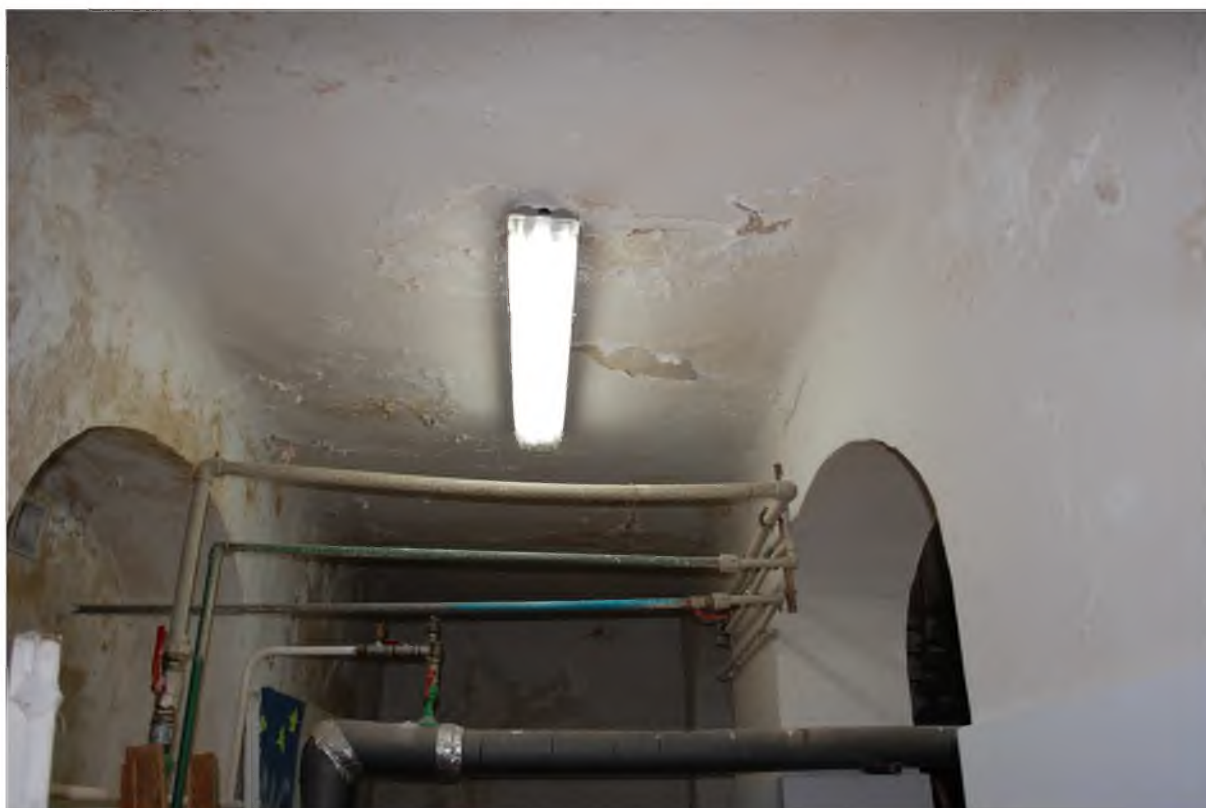
Tynki wewnętrzne pomieszczenia magazynku pod tarasem w miejscach zawilgoceń są skorodowane i wykazują ślady wysoleń. Lokalnie widoczne są ubytki, powierzchnia tynku w tych miejscach obsypuje się. Z uwagi na występujące zacieki na suficie należy stwierdzić, że izolacja pozioma podposadzkowa tarasu jest uszkodzona.

Fot.16 Pomieszczenie piwniczne (magazynek) pod tarasem – korozja tynków

Również tynki wewnętrzne ścian piwnicznych stykających się z gruntem wykazują wysoki stopień zawilgocenia na praktycznie całej powierzchni od poziomu posadzki do stropu. Niekorzystnym zjawiskiem są zaobserwowane na powierzchni tynków wykwyty soli budowlanych. Sole te nieustannie transportowane są do wnętrza muru poprzez nieszczelności w izolacji z otoczenia tj: z wód gruntowych, opadowych. Sole te rozpuszczalne z wodą przemieszczają się w

Tynk renowacyjny dzięki swoim właściwościom wchłania wilgoć znajdującą się w murze. Oddając ją do otoczenia pod postacią pary wodnej jednocześnie magazynuje w sobie w postaci skryształizowanej szkodliwe sole, a przesuując strefę odparowania do wnętrza tynku, nie dopuszcza do powstawania wykwitów na powierzchni. Sole krystalizują w porach tynku renowacyjnego, nie powodując widocznych uszkodzeń. Tynk renowacyjny poprzez swoją porowatość i wysoką dyfuzyjność umożliwia również szybsze wysychanie zawilgoconego muru powyżej izolacji poziomej. Tynk renowacyjny należy wykonać na ścianach zewnętrznych tarasu na całej powierzchni. Od strony wewnętrznej, tynk renowacyjny należy wykonać po wykonaniu przepony iniekcyjnej, na całości ścian oraz sufitu pomieszczenia pod tarasem.
