PROJEKT ARCHITEKTONICZNO-BUDOWLANY (ANEKS)

| NAZWA INWESTYCJI | Remont tarasu zewnętrznego ogrodowego w ramach zadania pn. „Remont elewacji budynku pałacu” |
| ADRES INWESTYCJI | Dom Pomocy Społecznej im. hr. Eligiusza Suchodolskiego w Gościeradowie 23-275 Gościeradów, Folwark 20 |

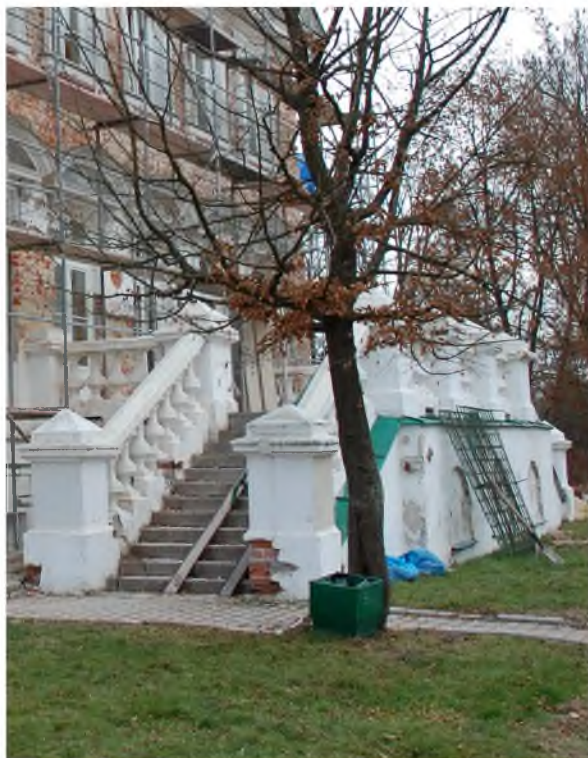
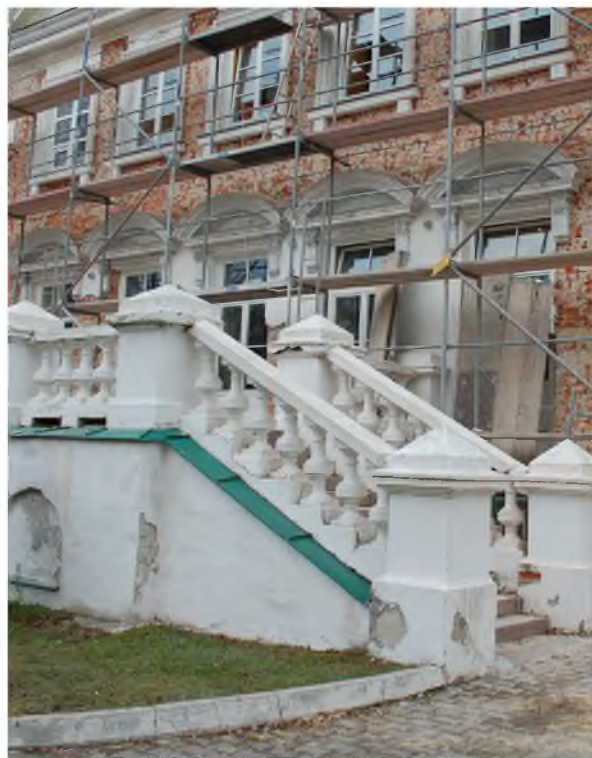
Fot.1,2. Widok ogólny

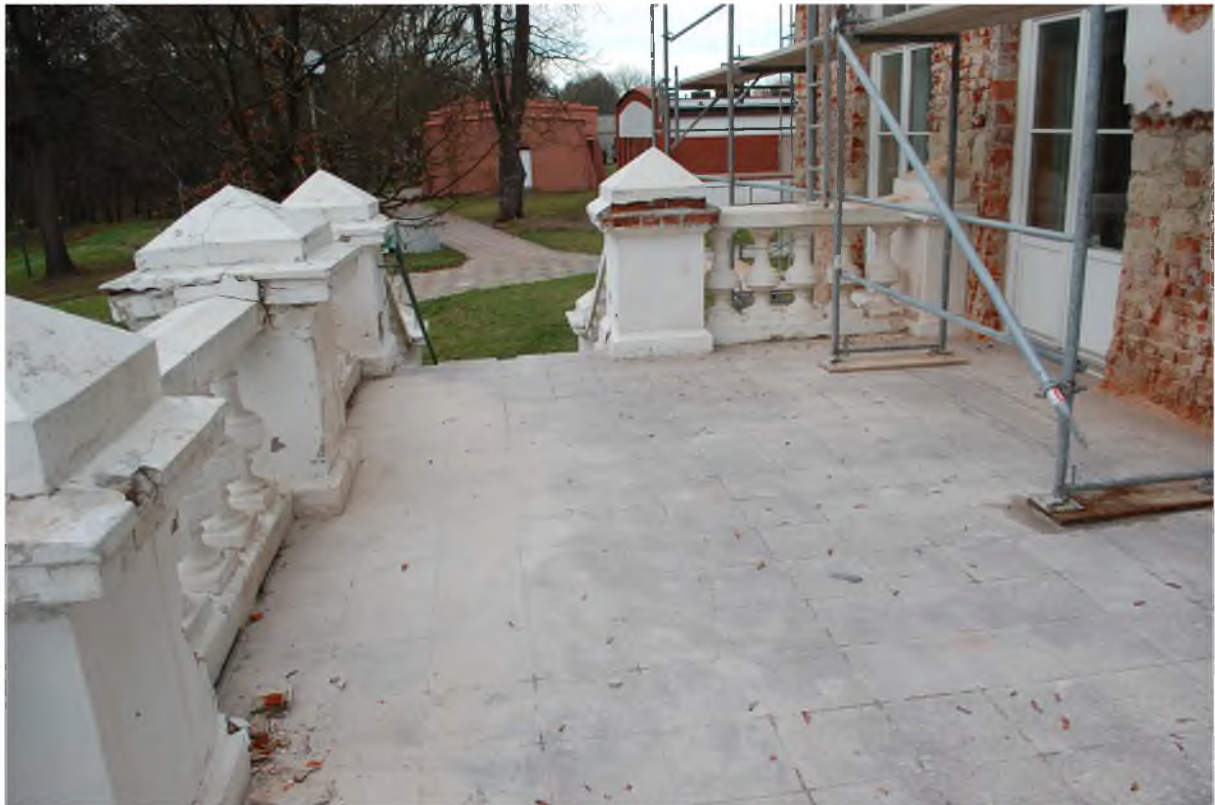
Fot.5. Widok ogólny – taras

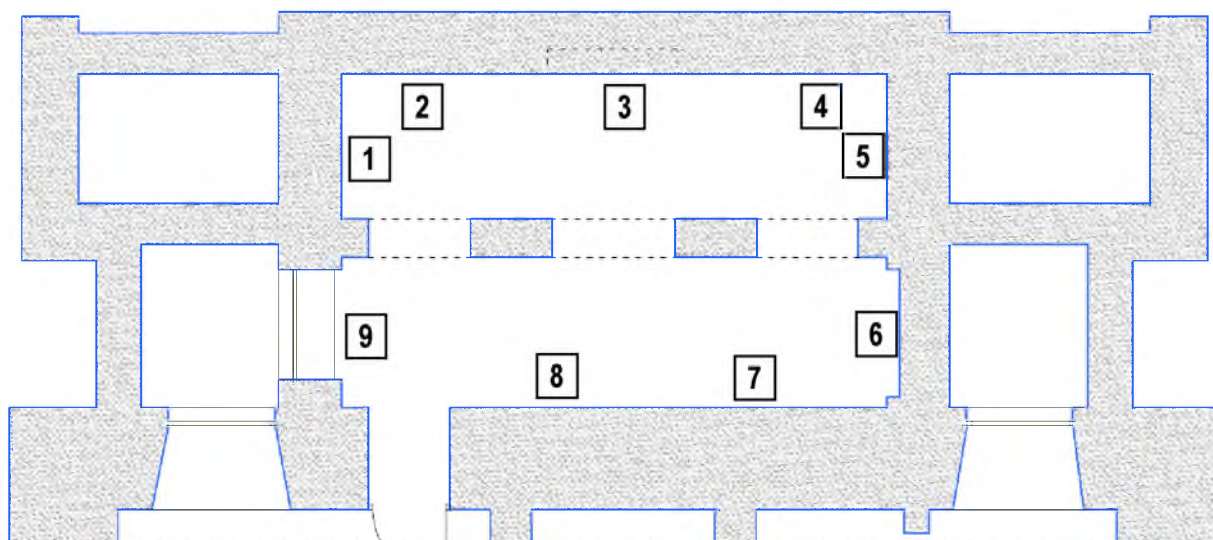
Rysunek 1 Rzut ścian piwnicznych tarasu ogrodowego

Również tynki wewnętrzne ścian piwnicznych stykających się z gruntem wykazują wysoki stopień zawilgocenia na praktycznie całej powierzchni od poziomu posadzki do stropu. Niekorzystnym zjawiskiem są zaobserwowane na powierzchni tynków wykwyty soli budowlanych. Sole te nieustannie transportowane są do wnętrza muru poprzez nieszczelności w izolacji z otoczenia tj: z wód gruntowych, opadowych. Sole te rozpuszczalne z wodą przemieszczają się w

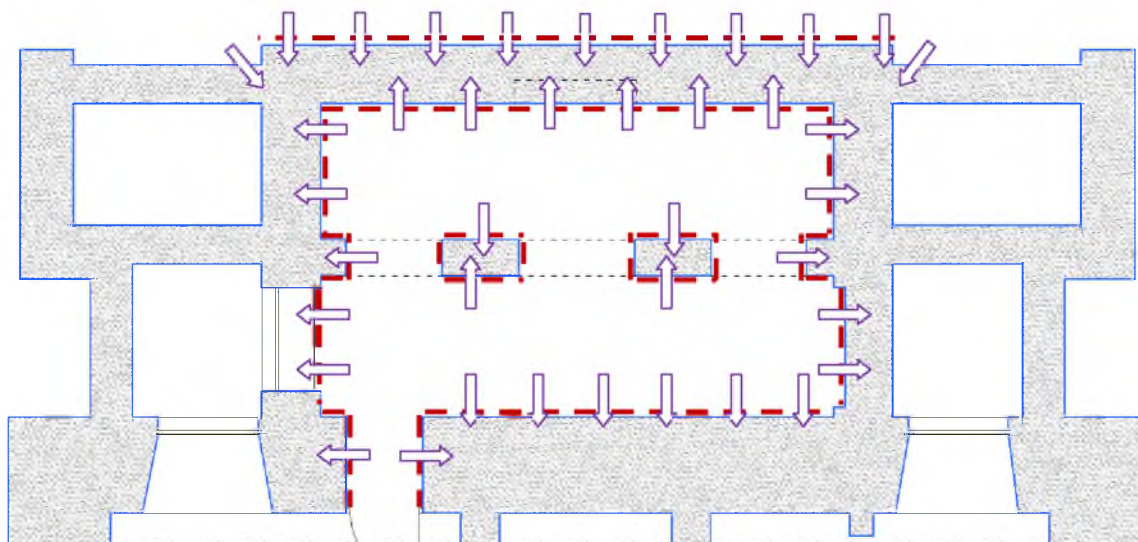
Rys. 3 Zakres wykonania izolacji poziomej (iniekcji)

• **izolacja pozioma** - z uwagi na brak bądź zużycie się izolacji poziomej na poziomie ławy fundamentowej oraz kształt i grubość muru (60-77cm) oraz fakt że w poziomie posadowienia występuje mieszany mur ceglany-kamienny, zdecydowano się wykonać izolację w systemie przepony iniekcyjnej metodą ciśnieniową. Przeponę należy wykonać od strony wewnętrznej muru w przypadku grubości muru 60-65cm i z obu stron (w przypadku grubości muru powyżej 65cm). Otwory wiercić 10-15cm nad posadzką, na całej długości murów zewnętrznych stykających się z gruntem oraz na filarach wewnętrznych wg rysunku 3. Głębokość wiercenia 5 cm od końca muru. Wykonanie izolacji poziomej pozwoli na odcięcie w poziomie murów od podciąganej kapilarnie wilgoci z gruntu. Iniekcję wykonywać materiałami systemowymi renomowanych firm np. Schomburg, Quick-Mix, Ceresit.

- przed iniekcją należy usunąć pył z otworów. W obszarze wykonywania izolacji otworu obustronne pokryć mur preparatem AQUAFIN-1K co zapobiegnie wyciekom preparatu AQUAFIN-F,
- w wywierconych otworach zamocować pakery iniekcyjne $\varnothing 18\text{mm}$. Duże puste przestrzenie w strukturze muru, ubytki, spękania, niepełne spoiny przed przeprowadzeniem iniekcji należy wypełnić bezskurczową zaprawą mineralną ASOCRET-BM.
- następnie przystąpić do aplikacji ciśnieniowej preparatu AQUAFIN-F. Ciśnienie należy dopasować do stanu technicznego (wytrzymałości) przegrody budowlanej, zwykle w zakresie 0,2-0,4 MPa. Iniekcję zakończyć po osiągnięciu zużycia normowego preparatu AQUAFIN-F na m.b. lub m^2 muru oraz w momencie wysięków w obrębie spoin,
- po ok. 24 godz. otwory wypełnić preparatem ASOCRET-BM.

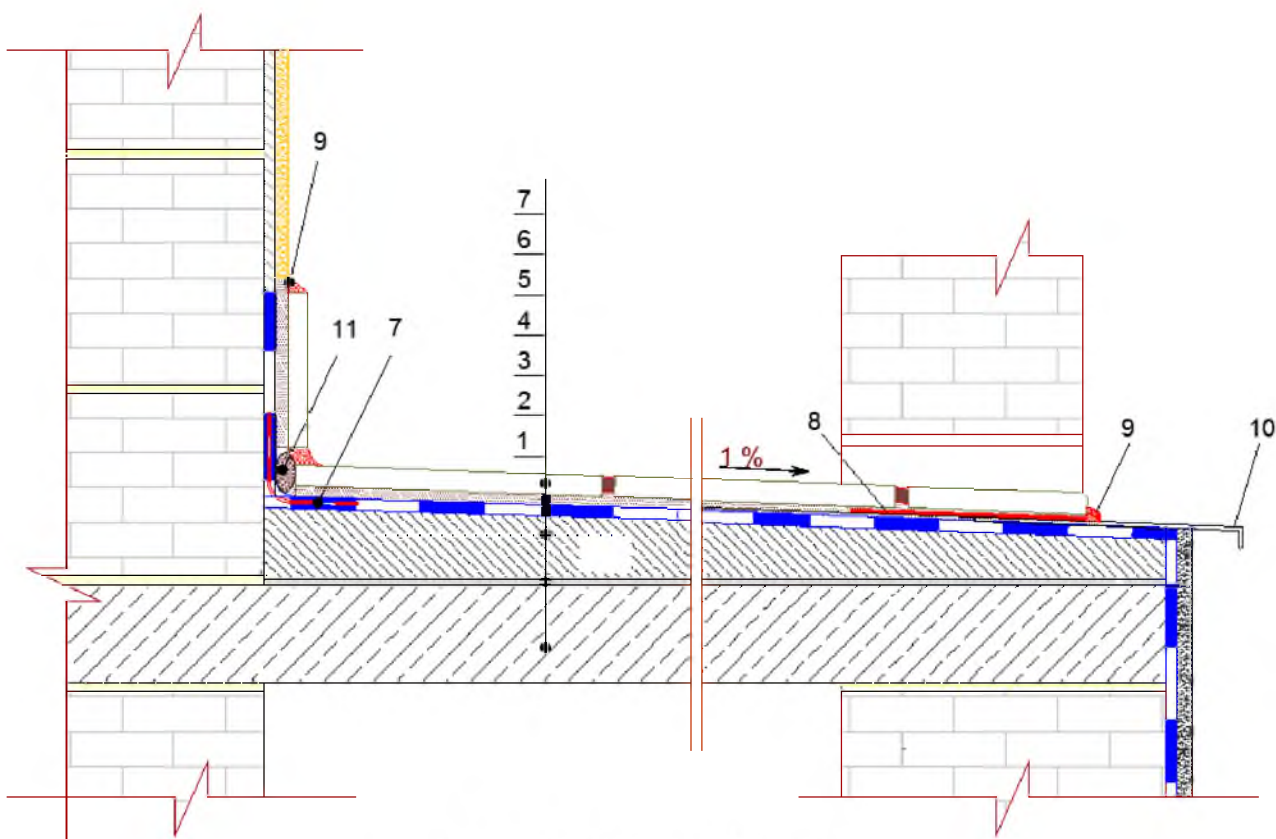
Rys. 7 układ warstw – płyta tarasu

Z uwagi na występujące zacieki na suficie należy stwierdzić, że izolacja pozioma podposadzkowa tarasu jest uszkodzona. Również prawdopodobnie brak izolacji poziomej pod okładziną schodów z bloków kamiennych powoduje silne zawilgocenie murów. Naprawę izolacji poziomej należy przeprowadzić zatem kompleksowo uwzględniając także naprawę (wymianę) schodów z bloków kamiennych.

- należy skuć terakotę, warstwy kleju, lastryka, izolacji, rozebrać stopnie schodów kamiennych,
- powierzchnię stropu i biegów schodów dokładnie oczyścić, usunąć luźne warstwy, a następnie zagruntować preparatem ASO-Unigrund,
- w celu wyrównania powierzchni nałożyć masę szpachlową Solocret-15, grubość 2-15mm,
- wykonać kompleksowo warstwy posadzki wg systemu wybranego producenta np. Schomburg, patrz rysunek 7,
- w miejscach, gdzie mogą wystąpić naprężenia: połączenie płyta tarasowa/ściana, płyta tarasowa / murki balustrady, dylatacje, łączenie z obróbkami blacharskimi, należy starannie kleić elastyczną taśmę uszczelniającą ASO-Dichtband-2000,

1. Zagruntowana, wyrównana płyta konstrukcyjna tarasu
2. Paroizolacja wykonana z bitumicznej membrany uszczelniającej KSK-ABDICHTUNGSBAHN
3. Warstwa spadkowa wykonana np. ASO-EZ2 Plus , gr. 5-9cm
4. Izolacja zespolona podpłytkowa AQUAFIN-2K/M, gr. min. 2,5mm
5. Klej elastyczny np. MONOFLEX-XL, UNIFIX-2K/6
6. Płytki granitowe płomieniowane, antypoślizgowe gr.20mm
7. Mineralna elastyczna zaprawa do spoin HF05-Brillantfuge
8. Elastyczna taśma uszczelniająca ASO-Dichtband-2000
9. Wypełnienie elastyczne ESCOSIL-2000
10. Obróbka blacharska – blacha stalowa, ocynkowana, w kolorze istn. obróbek
11. Sznur ASO-Vorfüllschnur
